(株)永井運送 熊本輸送団地営業所 倉庫

遮熱塗装効果実証データ

グローバル・エージェンシー・コーポレーション株式会社

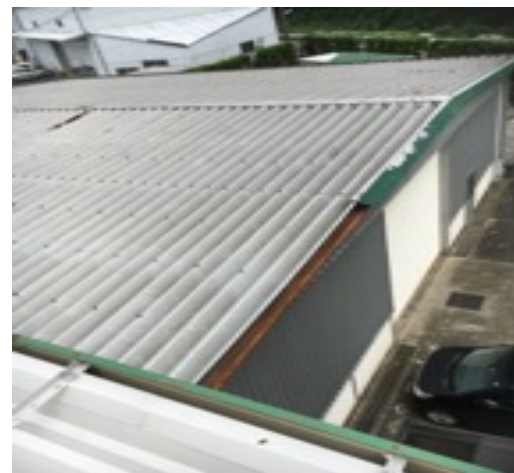
屋根及び外壁写真

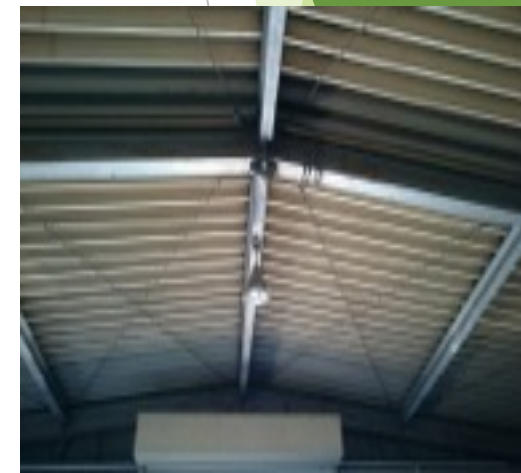
屋根裏写真

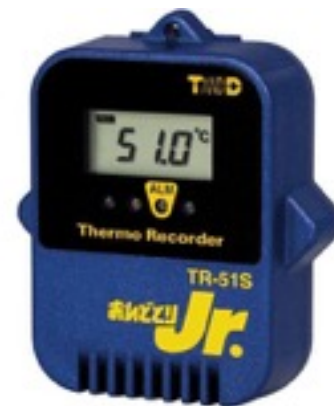
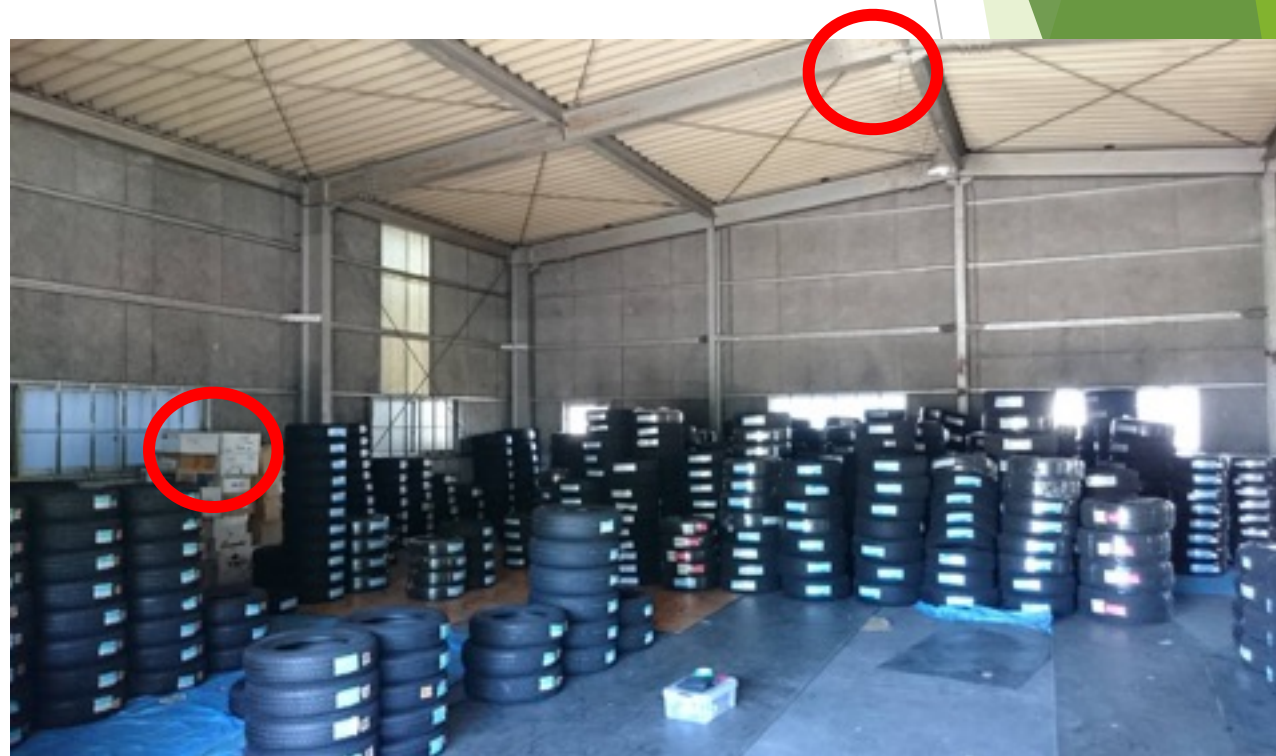
- ・ 測定ヶ所2点

床上1m地点

屋根下30cm地点(写真○箇所)

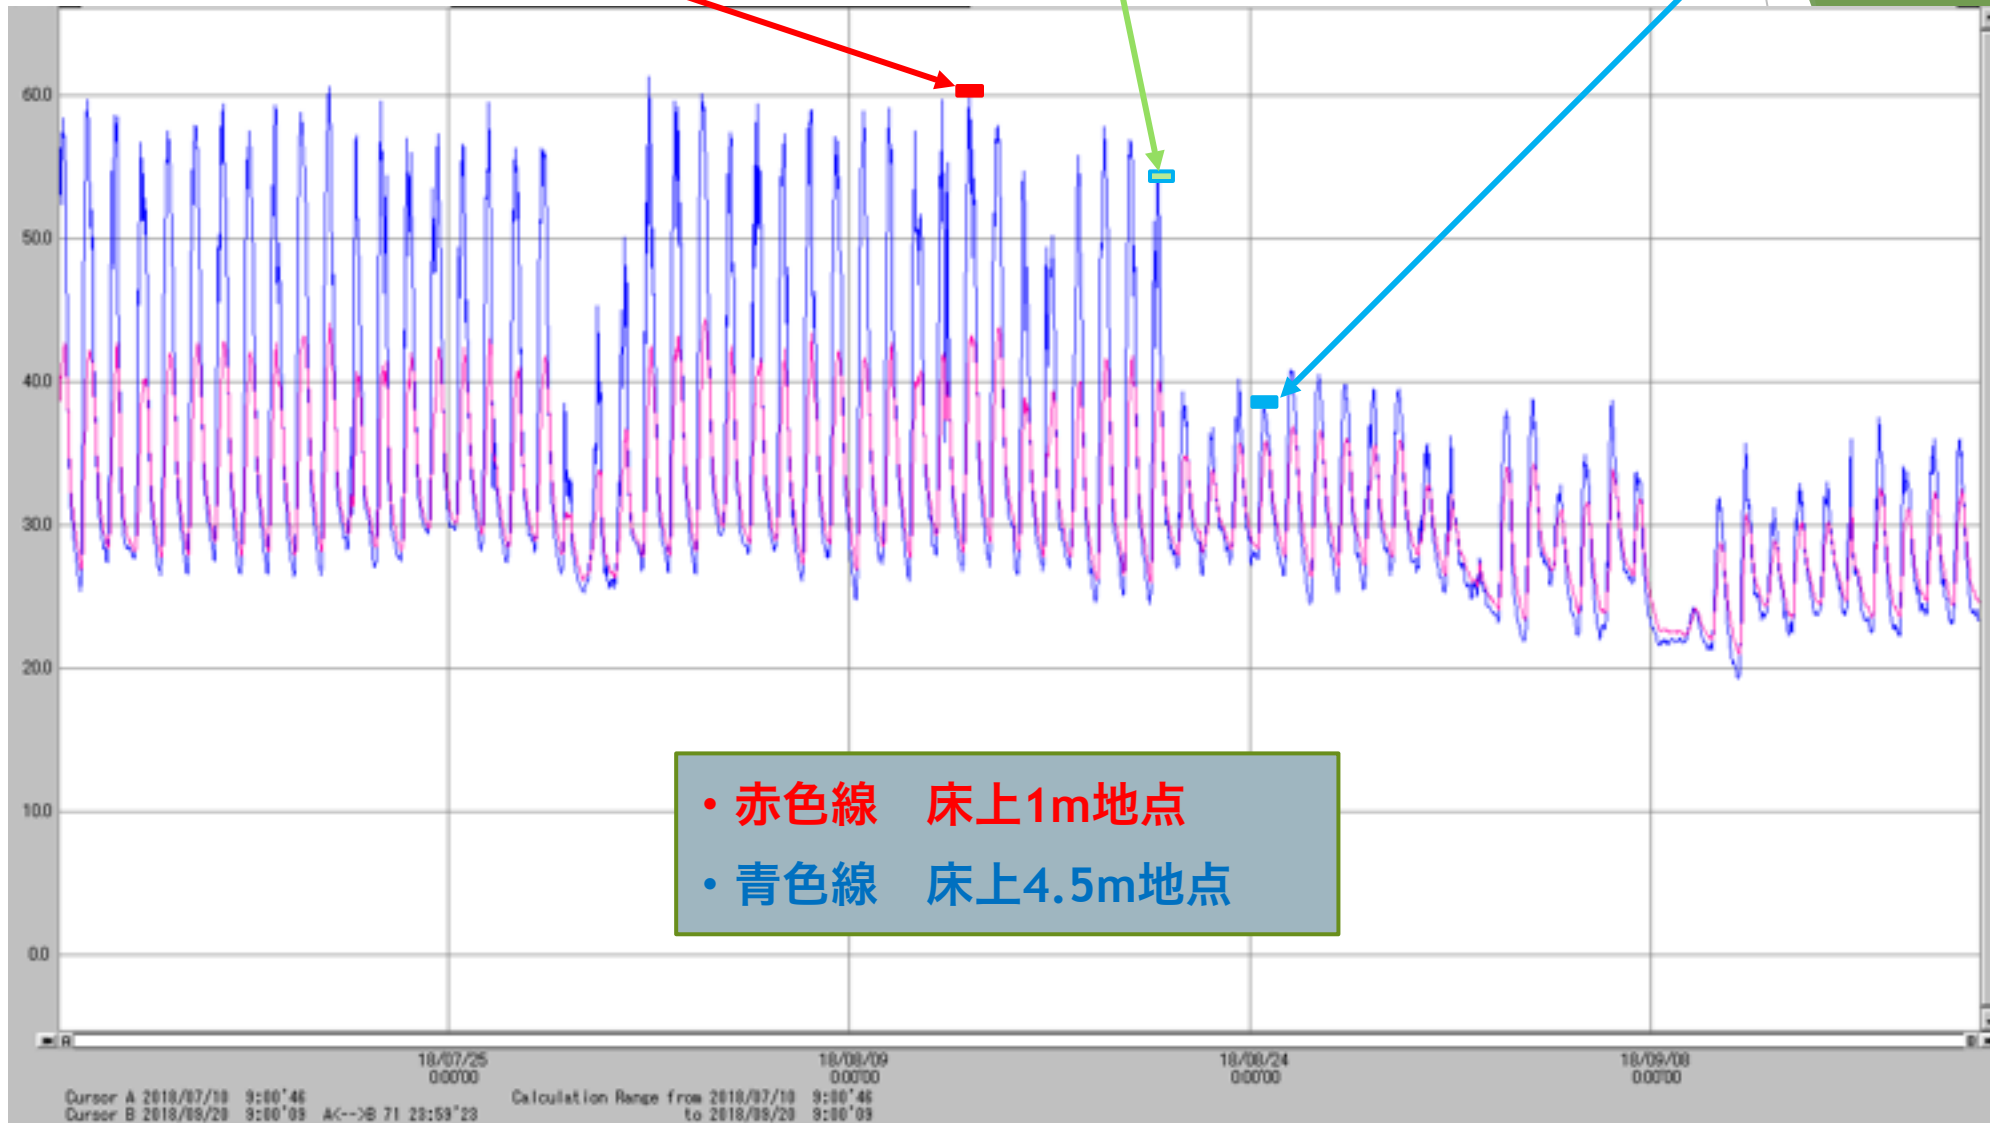
8/13 施工前 外気温 平均30.1度 (益城地域 気象庁より)

・下記測定データ

床上 1m 地点 最高温度42°C

屋根下30cm地点 最高温度60°C

8/20  
遮熱塗装下塗り開始日

8/24 完工後 平均 外気温34.3度 (益城地域 気象庁より)

床上 1m 地点 最高温度36°C

屋根下30cm地点 最高温度37°C

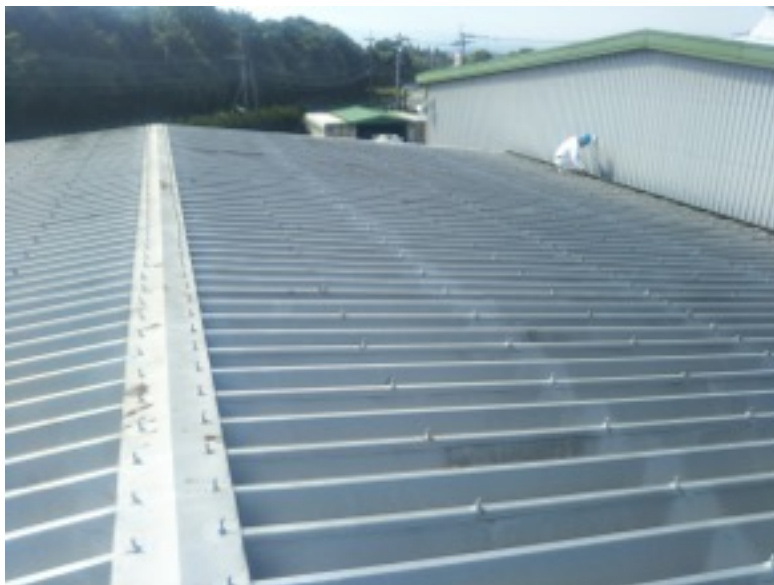
### 施工前 8月13日

気温 平均 30.1度 (益城地域 気象庁より)

床上 1m地点 **最高温度42°C**  
屋根下30cm地点 **最高温度60°C**

施工前後測定結果

8月13日と24日を比較

施工前後温度差  
床上1m地点 - 6°C  
屋根下30cm地点 - 23°C

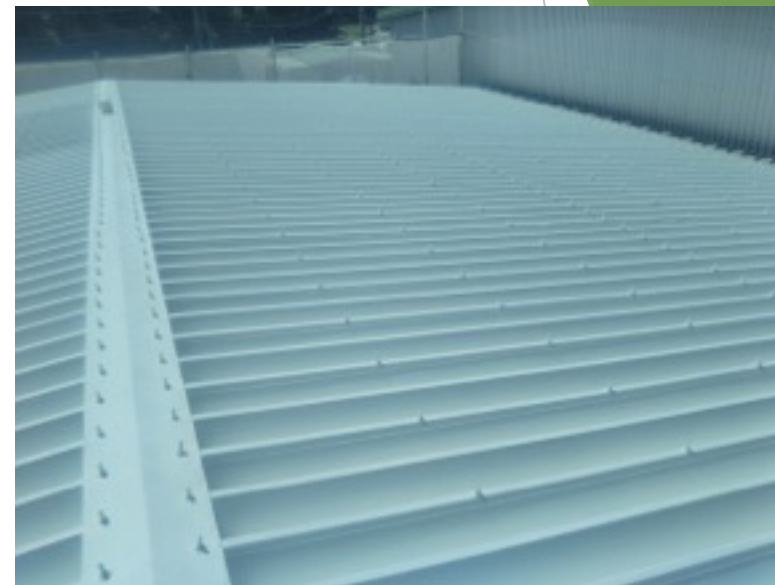
### 施工後

### 完工後 8月24日

※外気温 平均 34.3度 (益城地域 気象庁より)

床上 1m地点 **最高温度36°C**  
屋根下30cm地点 **最高温度37°C**
